HET GROTE
BOERDERIJEN
BOEK

BEN KOOIJ
JUDITH TOEBAST

*Het Grote
Boerderijen Boek
verschijnt in
2013 Jaar van
de Boerderij*

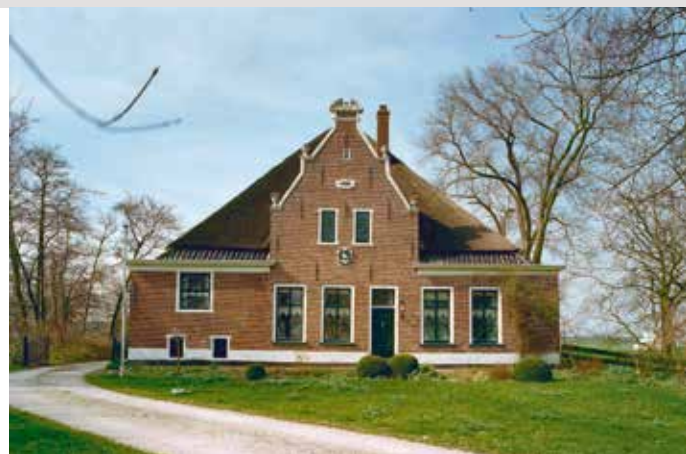
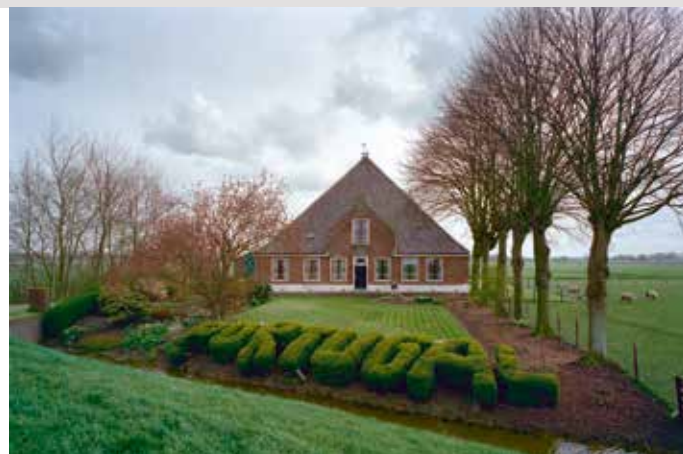
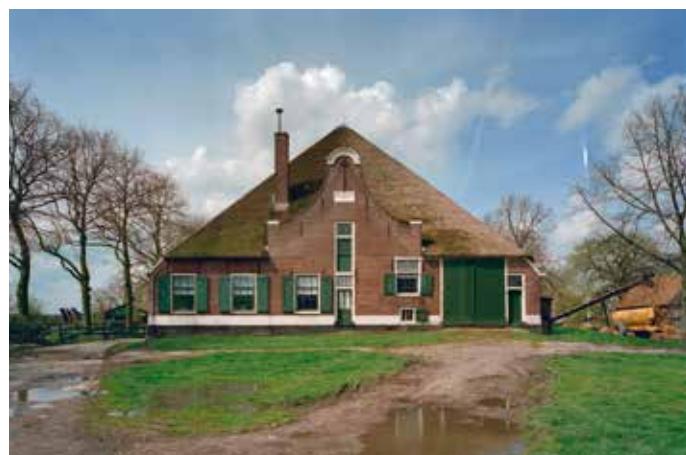
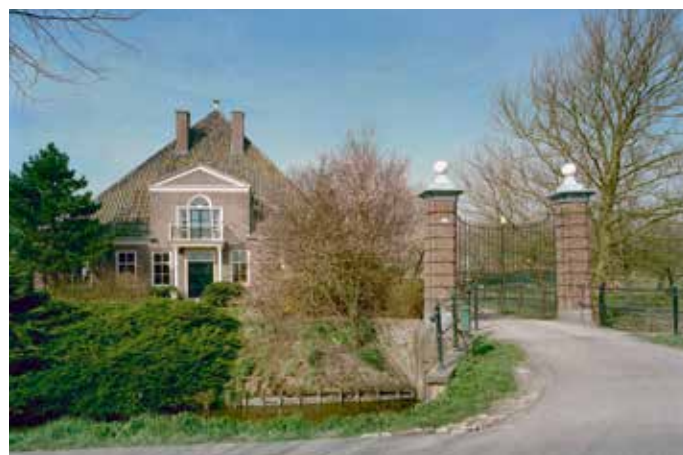
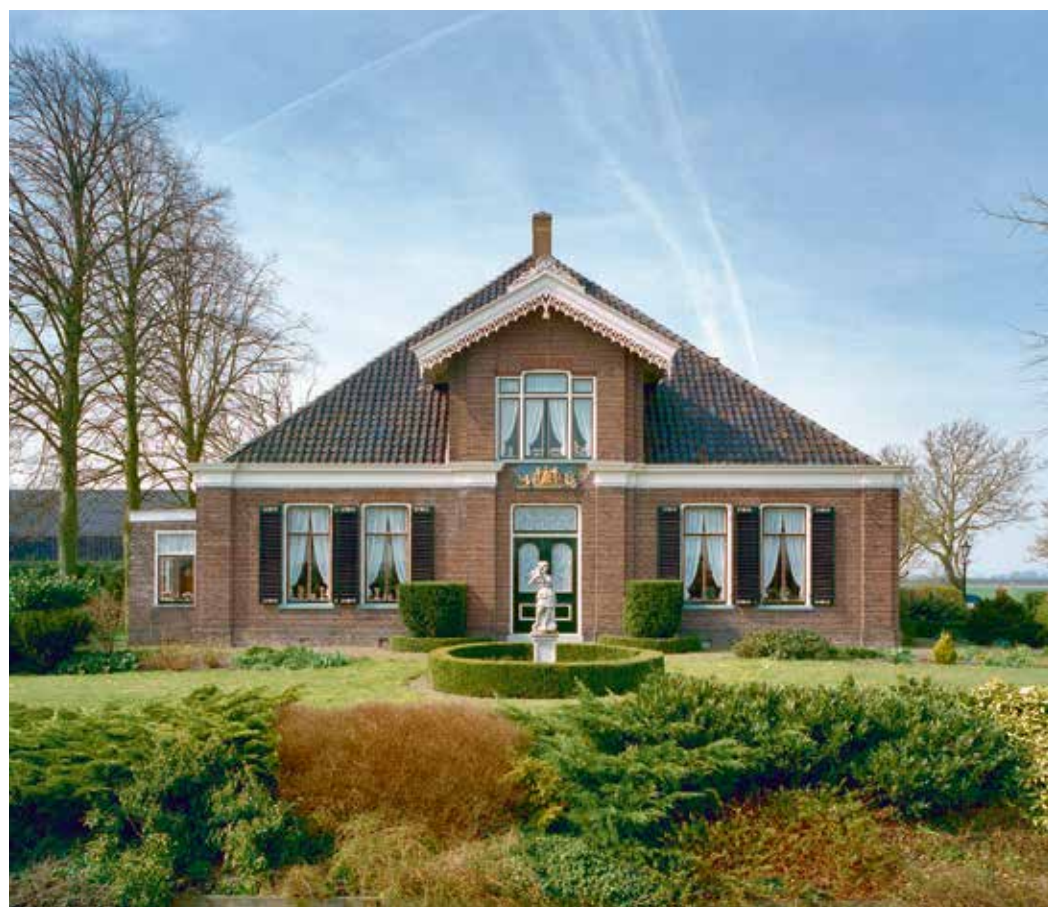
1683 De Lepelaar 1998
RCE – A.J. VAN DER WAL

1780 Portugal 1998
RCE – A.J. VAN DER WAL

1742 Broedersbouw 1998
RCE – A.J. VAN DER WAL

1864 Hoogelust 1998
RCE – A.J. VAN DER WAL

1869 De Kleine Bijenkorf 1998
RCE – A.J. VAN DER WAL

Droogmakerij De Beemster is in de 17de eeuw tot stand gekomen. De grote droogmakerij van het binnenmeer werd gefinancierd door rijke stedelingen, bijvoorbeeld uit Amsterdam of Alkmaar. Zij deden dat als belegging van hun kapitaal, vanuit de wil om de strijd tegen het water te winnen en uit behoefte aan landbouwgrond. Hiervoor verrees direct na het verkavelen van de vruchtbare kleigronden een reeks grote pachtboerderijen. Hoewel de Noord-Hollandse stolp nog maar kort tevoren ontstaan moet zijn, bleek hier hoe het type al tot volle wasdom was gekomen. De stolpen hebben een sterke verwijzing

naar de stedelijke architectuur, wat te zien is aan de sierlijke gevels met ornamenten. Vaak was er een herenkamer voor de pachtheer, die hier in de zomermaanden verbleef. De pachtboer woonde met zijn gezin achter in de boerderij, waar ook het vee was gestald en de oogst opgeslagen. De Beemster kent een strakke, ordelijke en geometrische structuur. Lange, rechte wegen zijn typisch voor de polder. Binnen de gemeente Beemster liggen nog zo'n 350 stolpen. In 1999 is De Beemster aangewezen als werelderfgoed. De bijzondere inrichting van de droogmakerij werd hierbij genoemd.

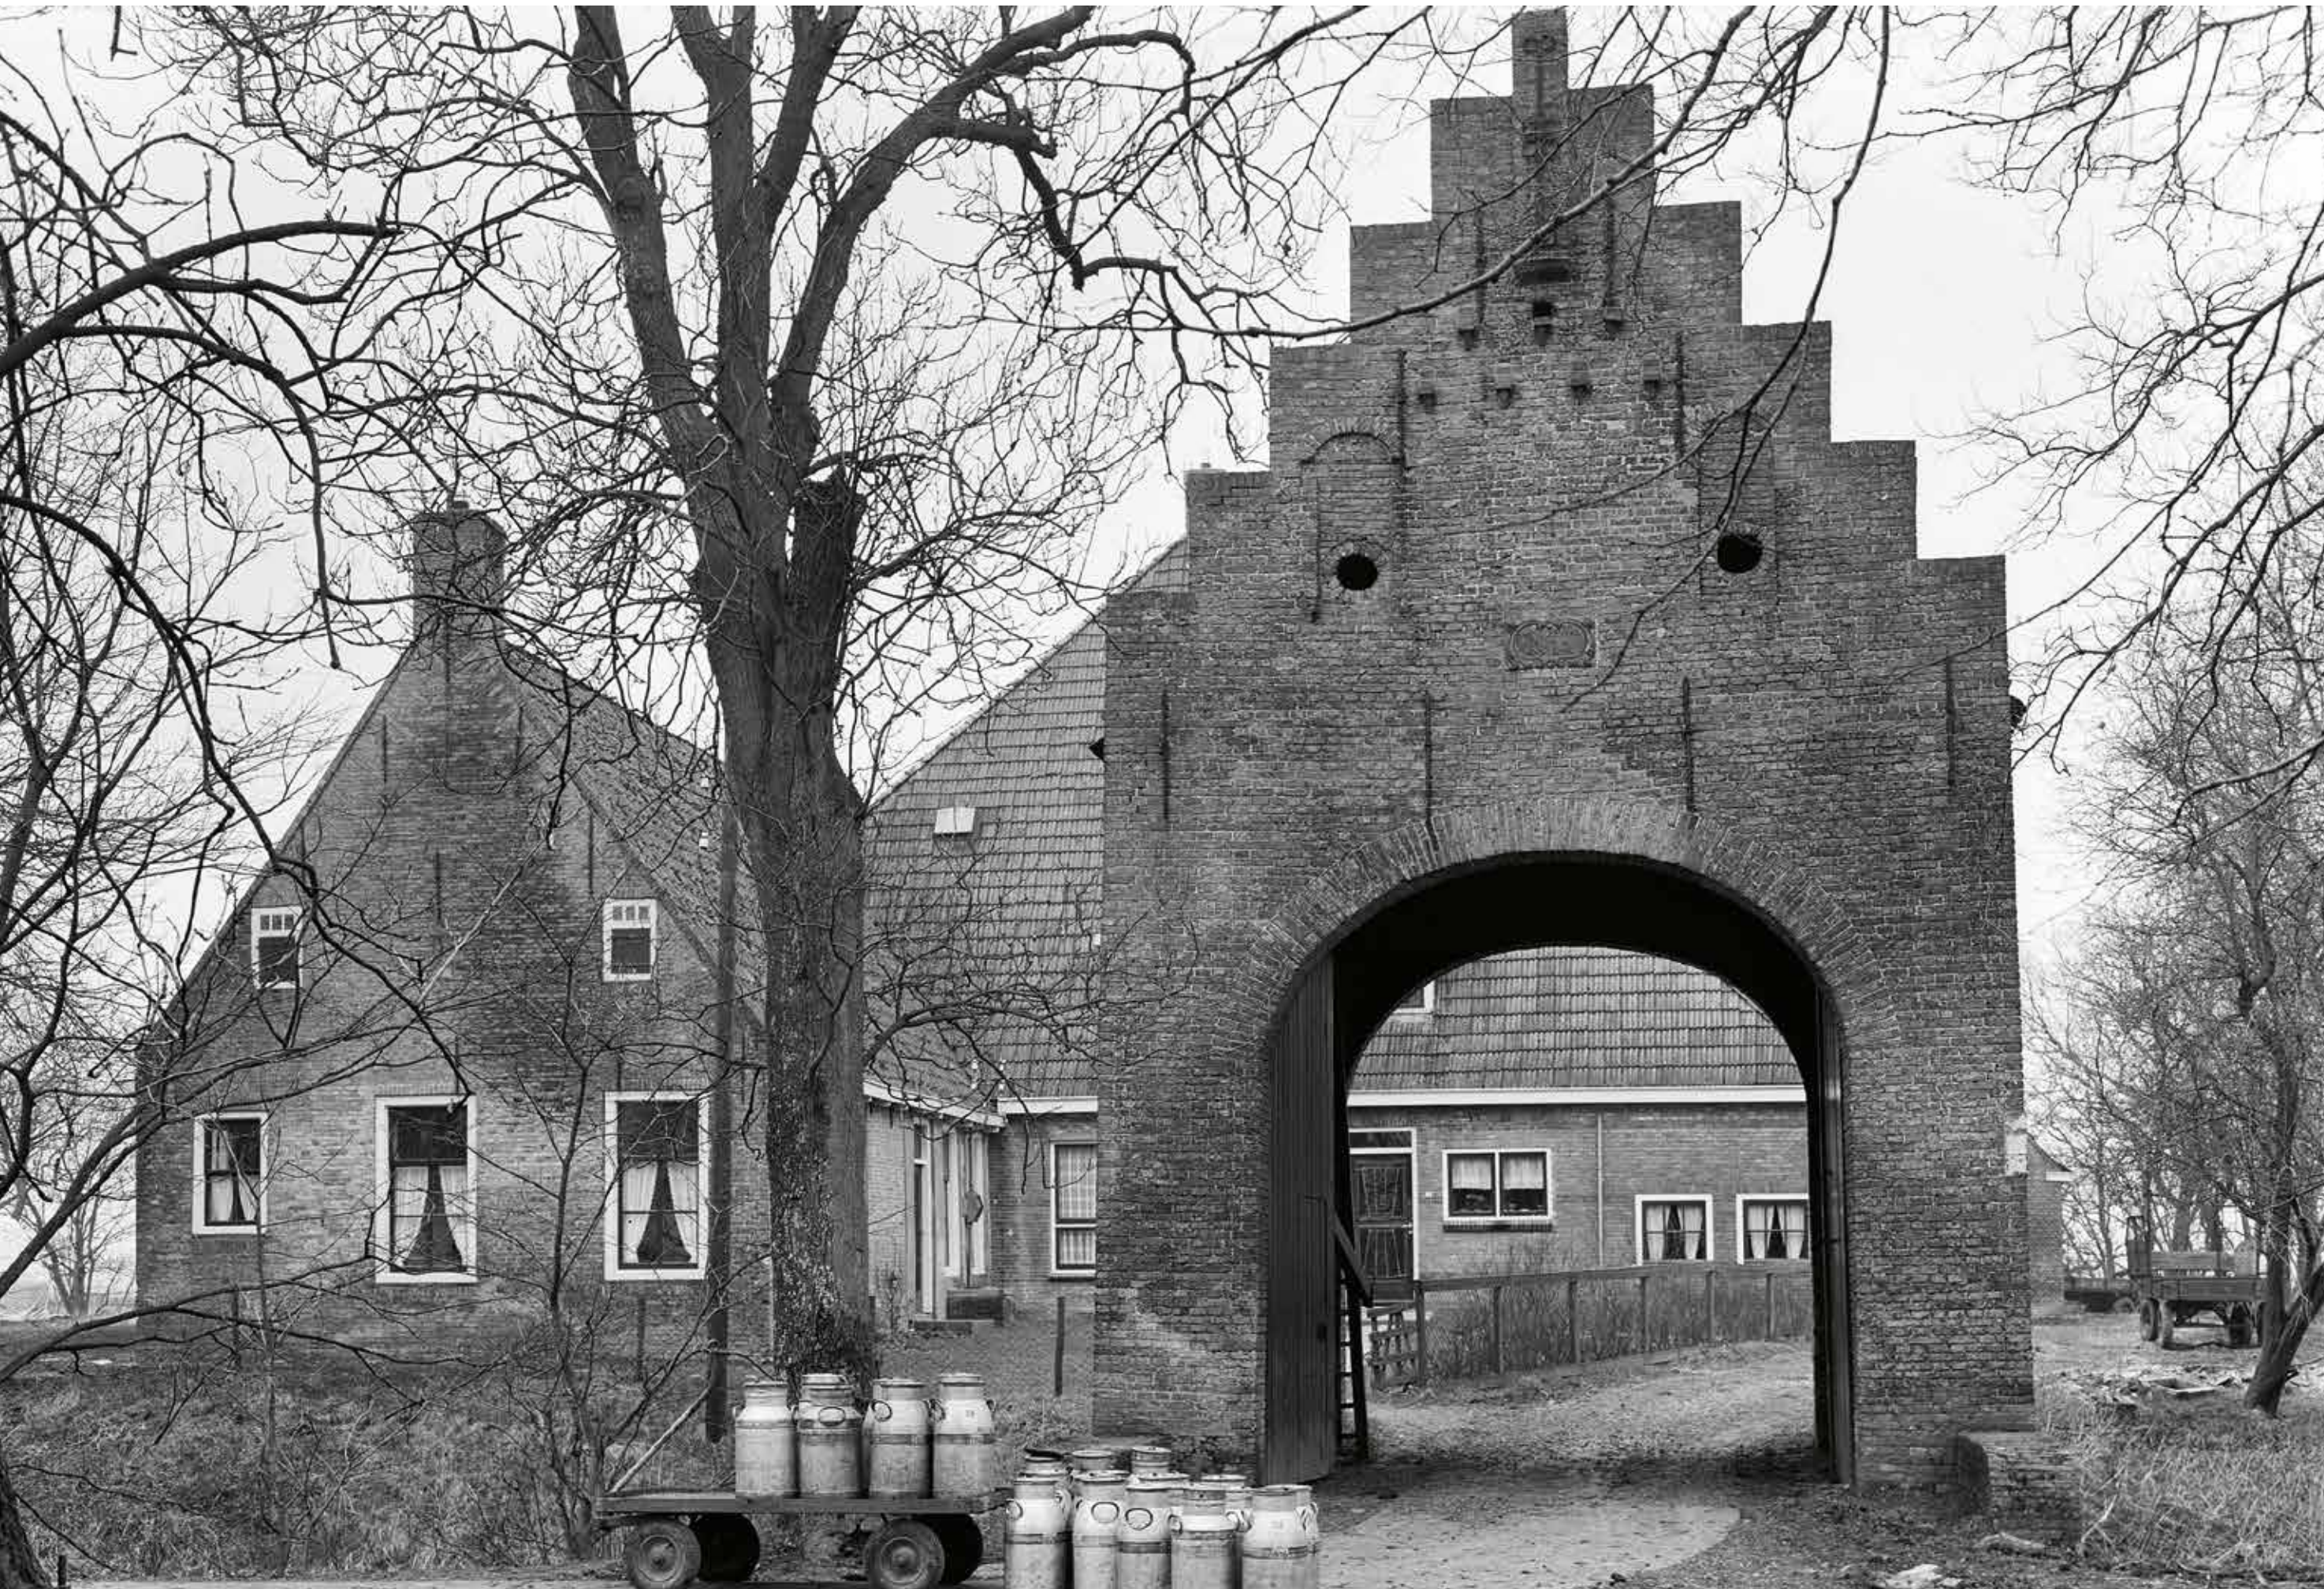
POORTGEBOUW BIJ EEN BOERDERIJ IN
ACHLUM 1968 Dit poortgebouw uit 1658
hoorde oorspronkelijk bij het stins Groot
Deersum. De stins bestaat niet meer. Op
deze plaats werd in de tweede helft van
de 18de eeuw boerderij Poarte Plaets ge-
bouwd. Om deze boerderij bevindt zich
nog steeds een gracht. Het poortgebouw
vormt de enige toegang tot de boerderij.
De poort verwijst nog naar de adellijke
huisplaats, onder meer door de aanwe-
zigheid van de duivenzolder. Het houden van
duiven was namelijk een 'heerlijk' recht.
In de trapgevel van de poort zijn dui-
vengaten of 'gibbengaten' aangebracht.
Gibben zijn halfwilde duiven. Het poort-
gebouw heeft trapgevels en is aan de bo-
venzijde voorzien van dakpannen. [VZ]

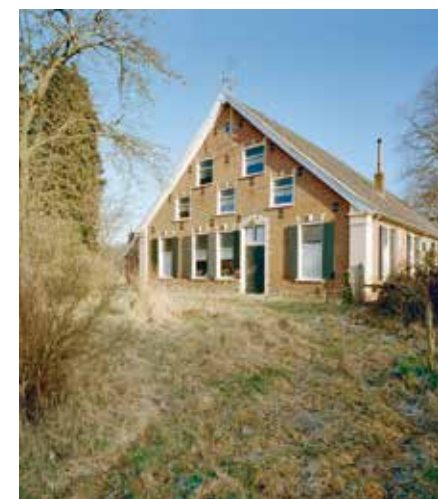
BOERENERF BIJ WINTERSWIJK 2003 Gave erven worden steeds zeldzamer. Gaaf wil zeggen: met de bijgebouwen, de erfinrichting en de inwendige indeling. De verschillende onderdelen op het erf kwamen pas tot stand wanneer daar behoefte aan was. Dit bracht een variatie in ouderdom, vormen en detailleringen met zich mee. Een bijzonder voorbeeld is Erve Boeijink. De boerderij dateert in de kern uit de 18de eeuw. In de late 19de eeuw werd voor de oudere vakwerkgevel een bakstenen gevel geplaatst. Weer later werd de houten geveltop 'versteend' en voorzien van siervensters die twee verdiepingen suggereren. Links naast de boerderij kwamen een vaaltstal en een varkensstal. Boerderij Boeijink is tegenwoordig in gebruik door een zorginstelling.

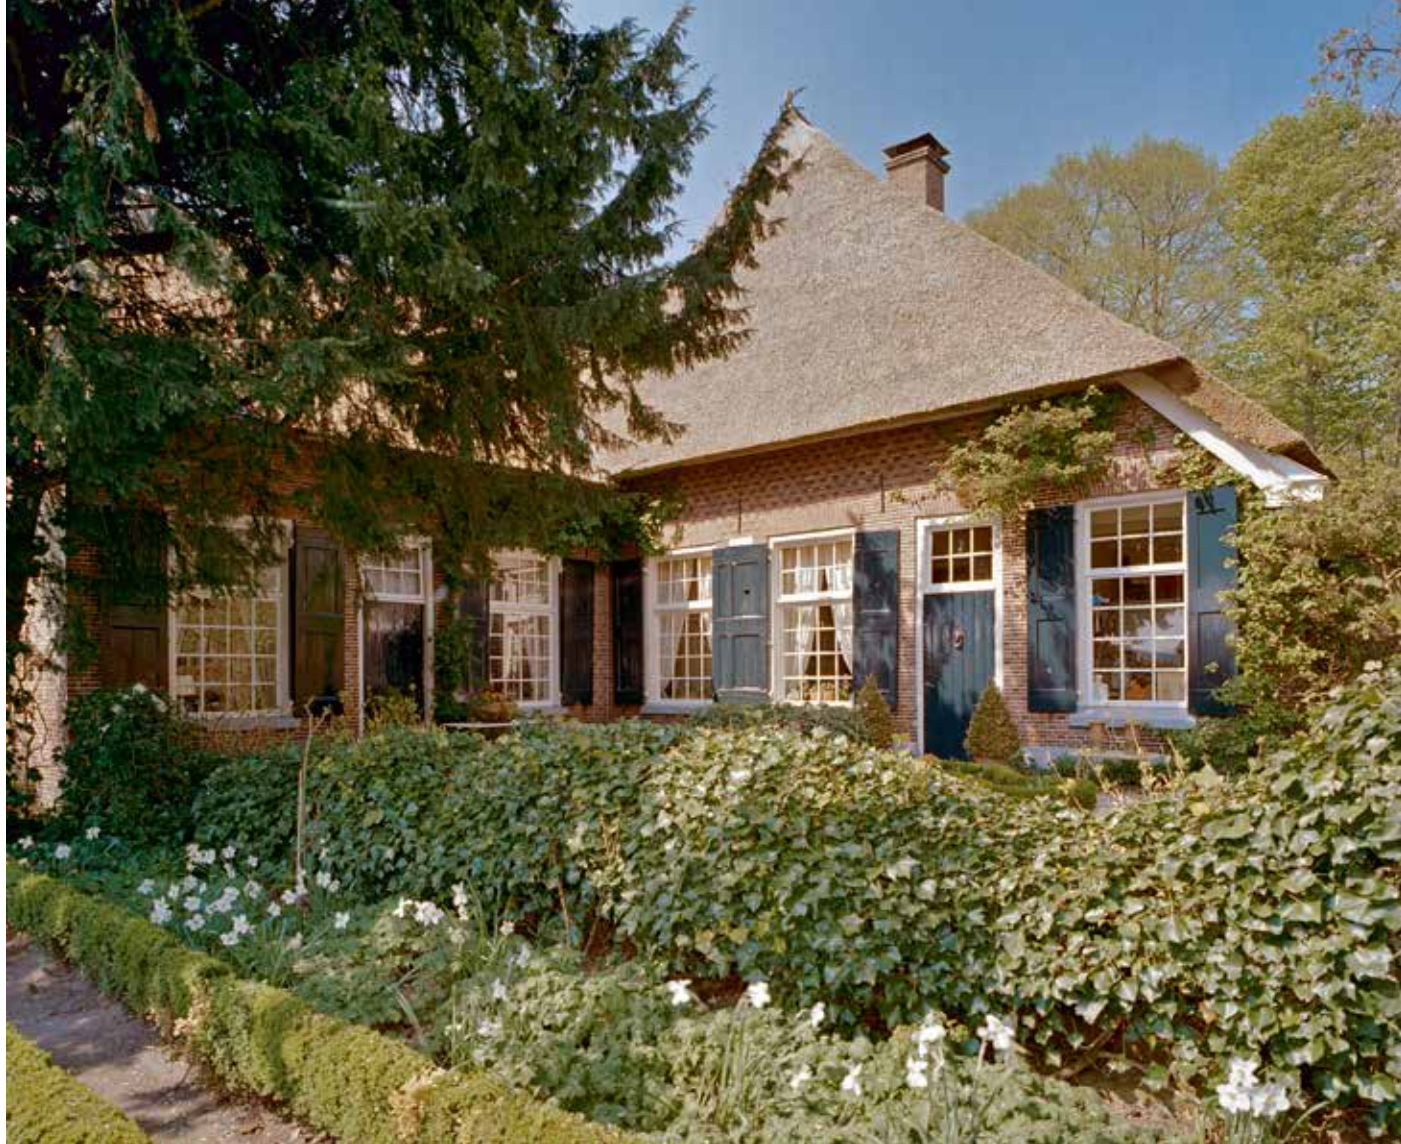
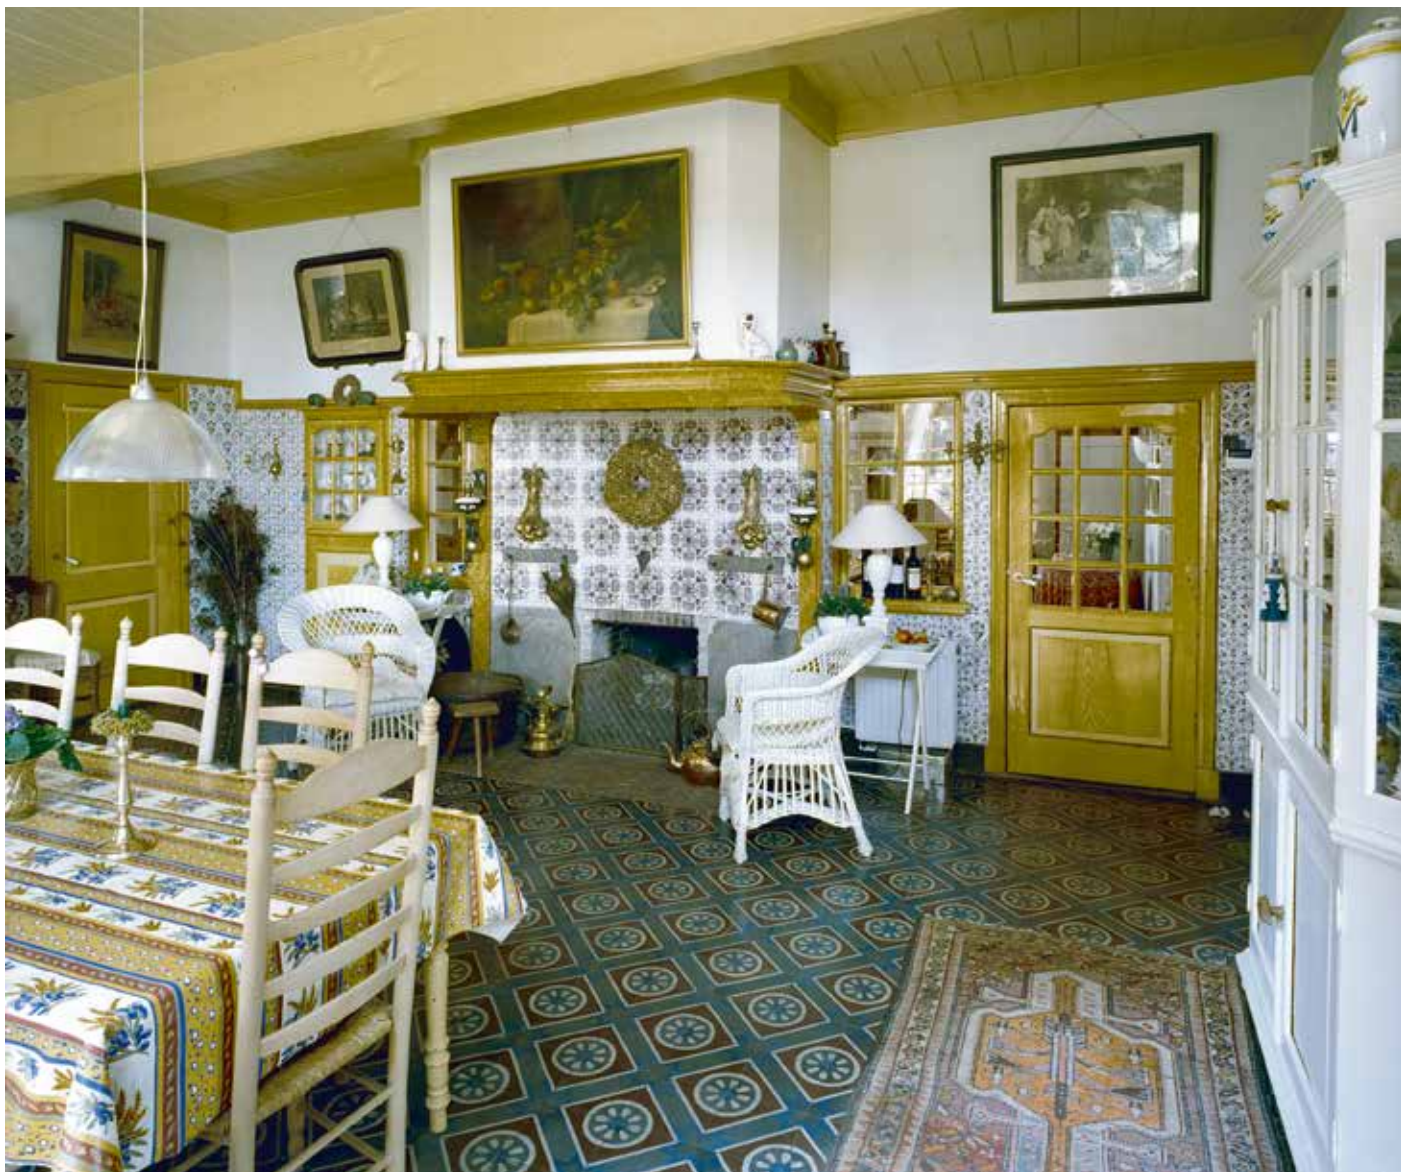
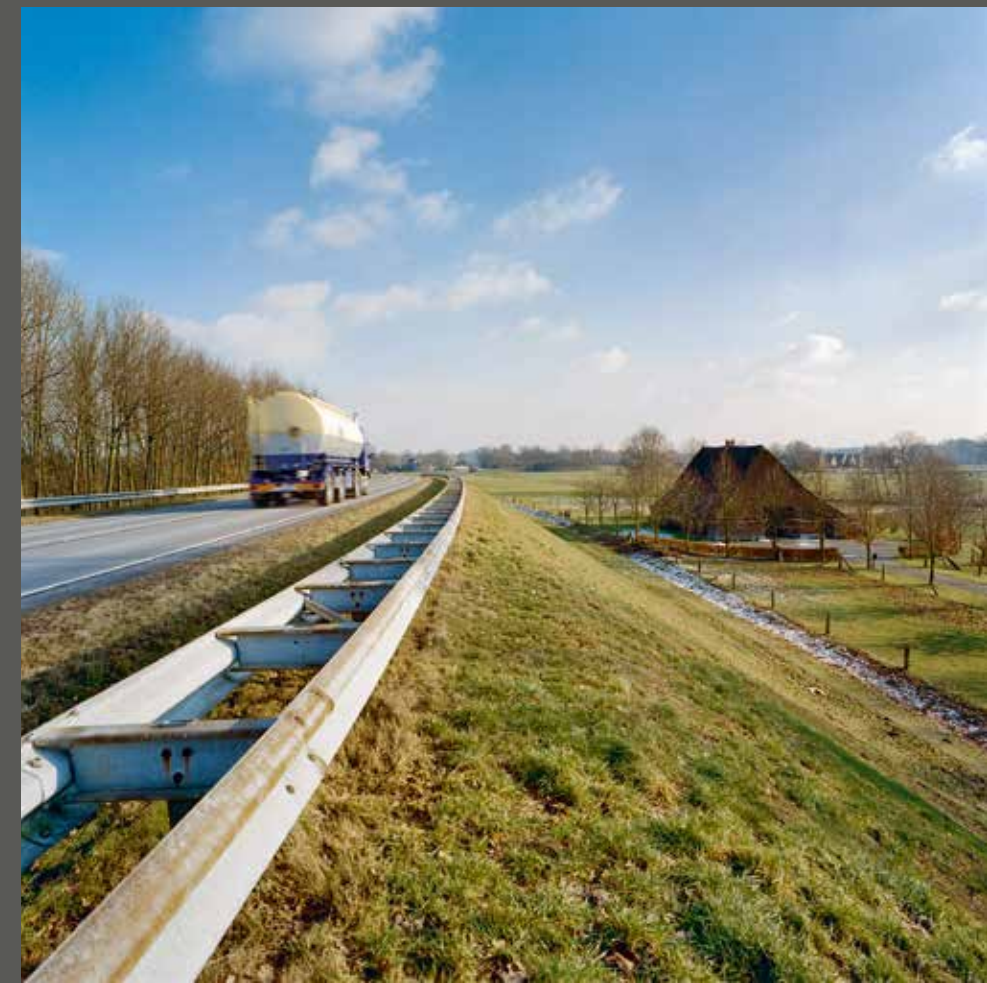
BOERDERIJ IN MARKELO 2003 Erve Odinc wordt reeds in de 14de eeuw in registers genoemd. De huidige bebouwing is beduidend jonger, maar dateert toch nog uit de 18de en 19de eeuw. Het boerderijcomplex bestaat uit een boerderij met aangebouwde schuur, schuur, stookhok en schaapskooi. Rondom de bebouwing liggen fraaie tuinen. De boerderij heeft zijn agrarische functie verloren en wordt momenteel bewoond. Daarnaast is het mogelijk lodges te huren in één van de schuren.

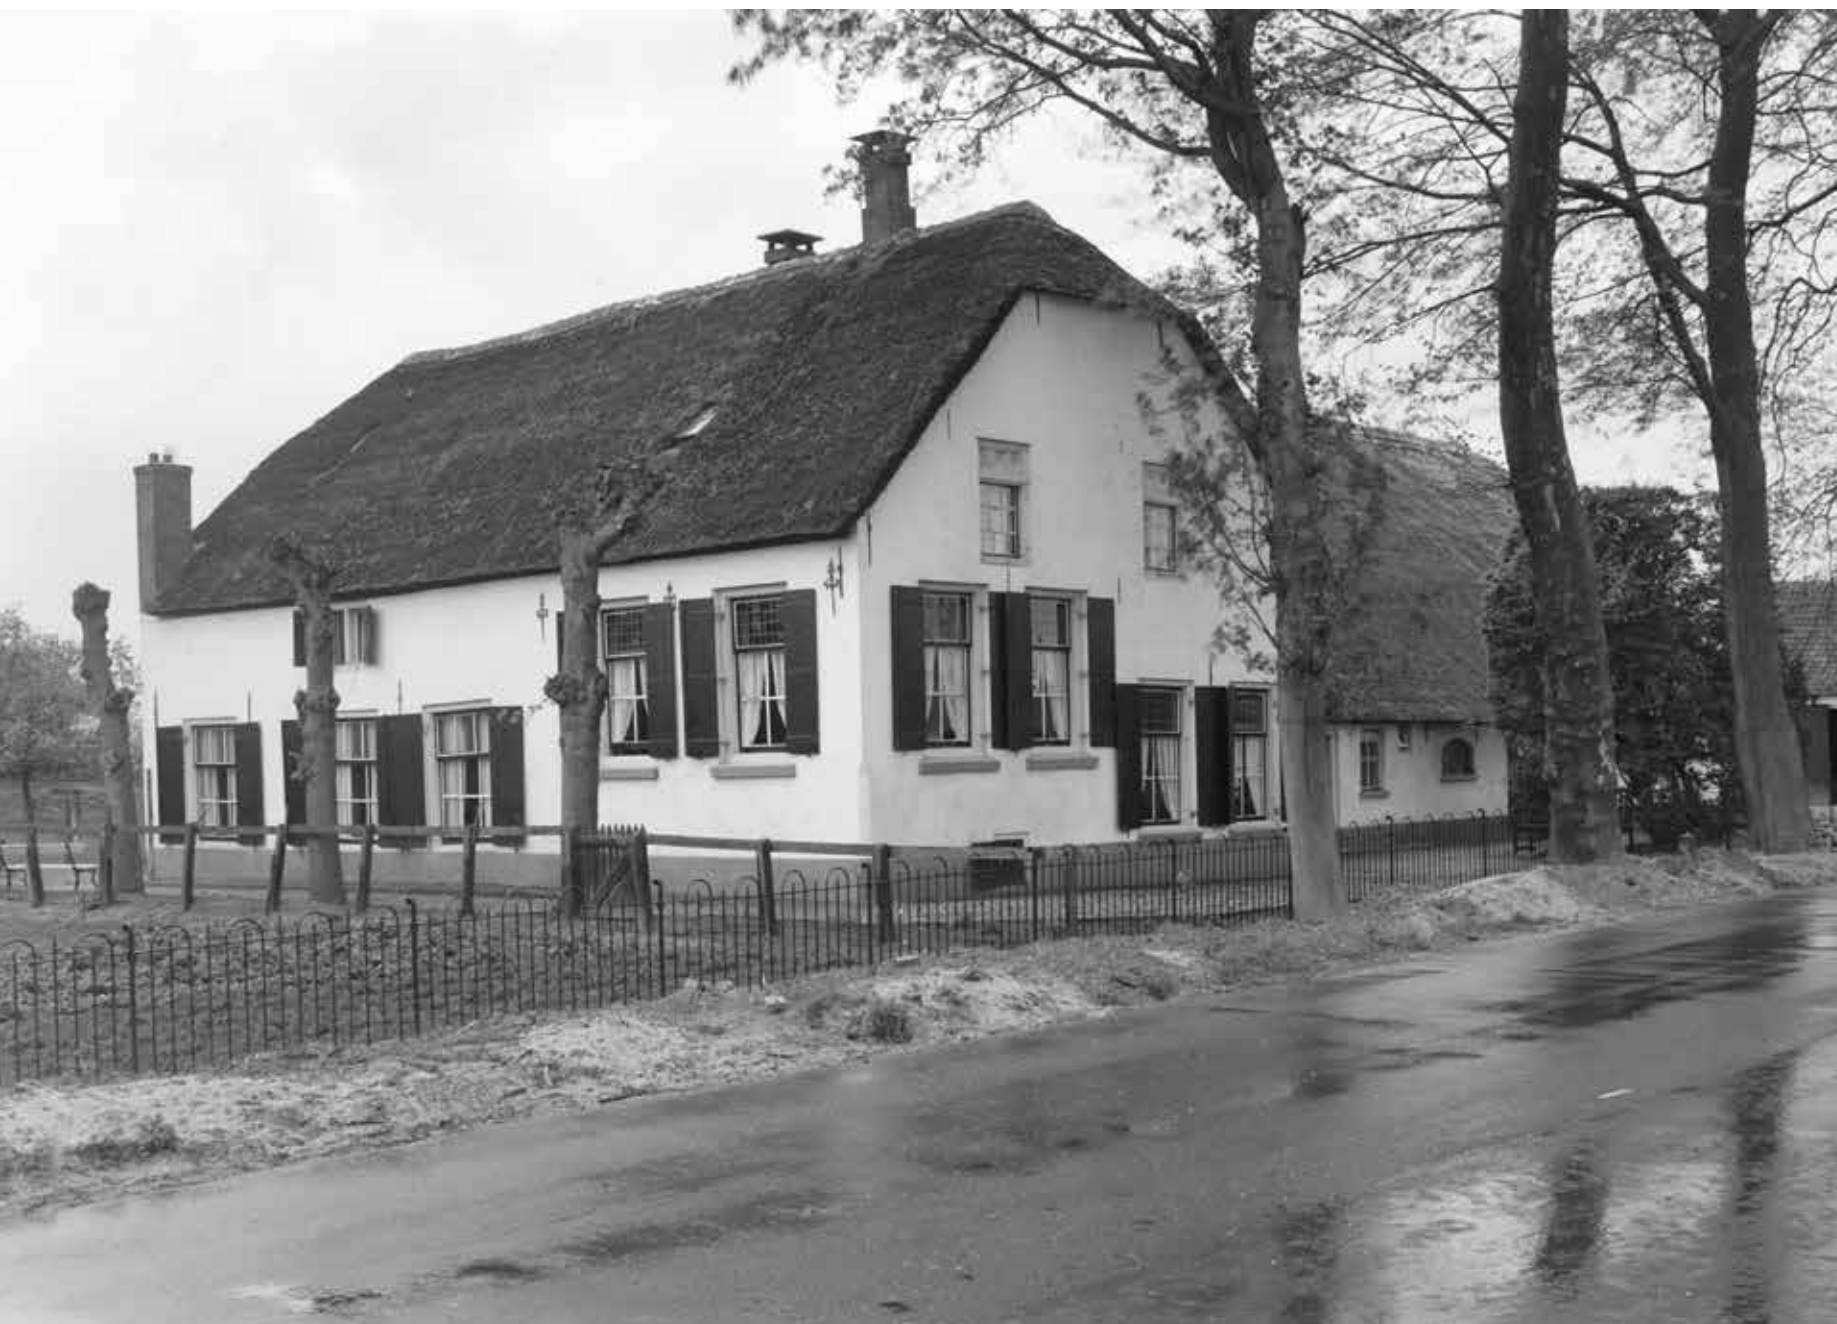
▲ **BOERDERIJ IN BUNNIK 1962** Melk- en zuivelproductie waren in de omgeving van Bunnik belangrijke takken van landbouw. De werkzaamheden die hiermee te maken hadden, hebben dan ook invloed gehad op de ontwikkeling van het hallehuis in deze omgeving. Het maken van kaas en dergelijke voltrok zich namelijk in het bedrijfsgedeelte, meestal in het eerste gebintvak achter de brandmuur. Het voorhuis, zoals ook bij deze T-boerderij zichtbaar is, had een grote kelder met een daarboven gelegen opkamer. Voor het rietgedekte huis met wolfseinden staan leilinden en ligt de moestuin.

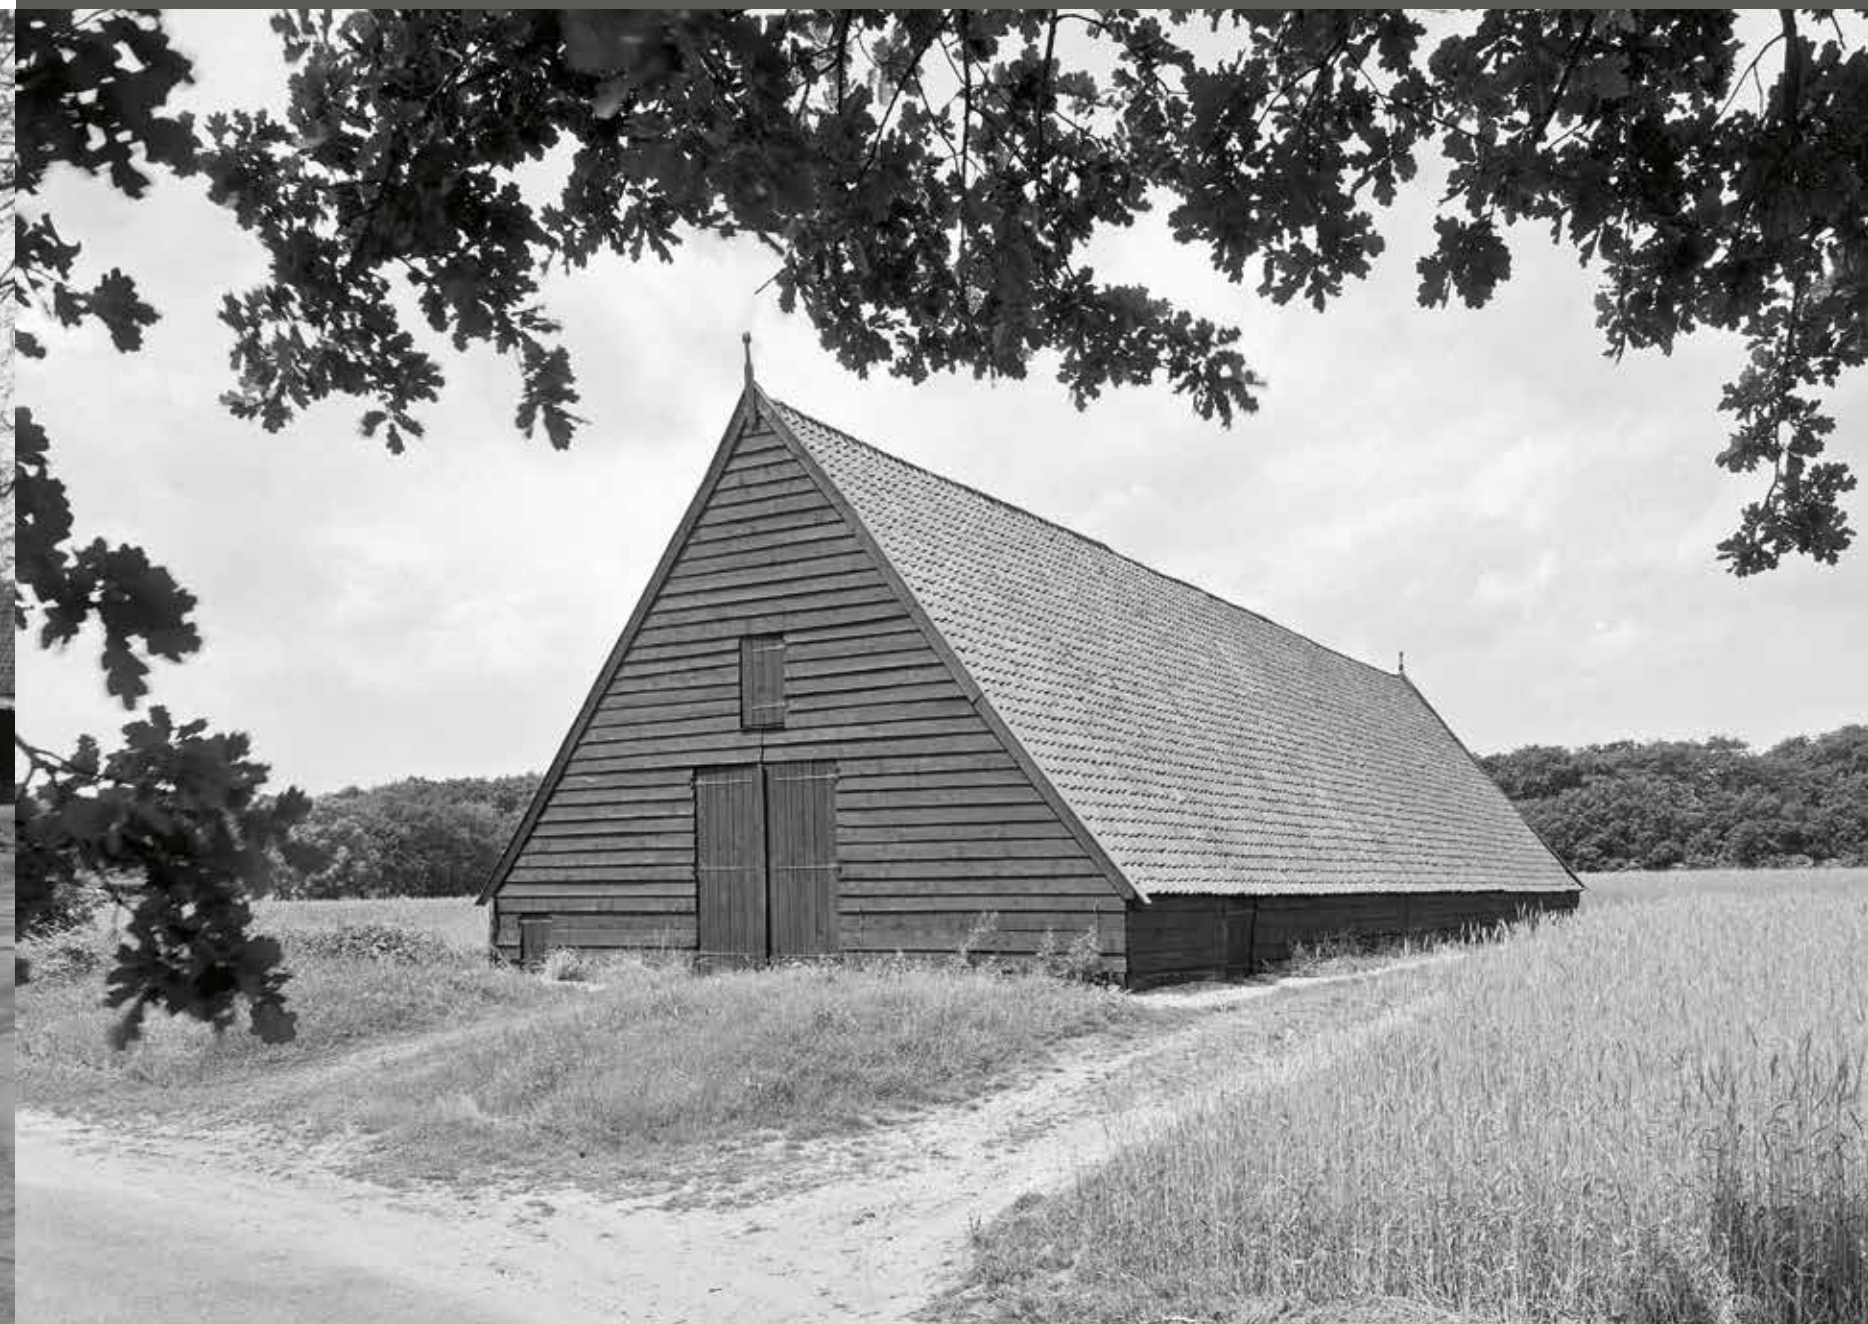
▲ **TABAKSSCHUUR IN AMERONGEN 1998** In de eerste helft van de 17de eeuw kwam in het oostelijke gedeelte van de provincie Utrecht de tabaksteelt op. Tot ver in de 18de eeuw was dit in deze streek een belangrijke tak van het landbouwbedrijf. Tabak werd geteeld in kleine beschutte tabakstuinen. De bladeren werden gedroogd in speciale, goed geventileerde schuren. Deze zogenoemde tabaksschuren zijn te herkennen aan een langerekte plattegrond, een zadeldak gedekt met pannen en geteerde houten wanden. De gevels zijn opgebouwd uit een stenen voetmuur met daarboven een horizontale of verticale beplanking, waarin zich ventilatiekleppen bevinden. [VZ]

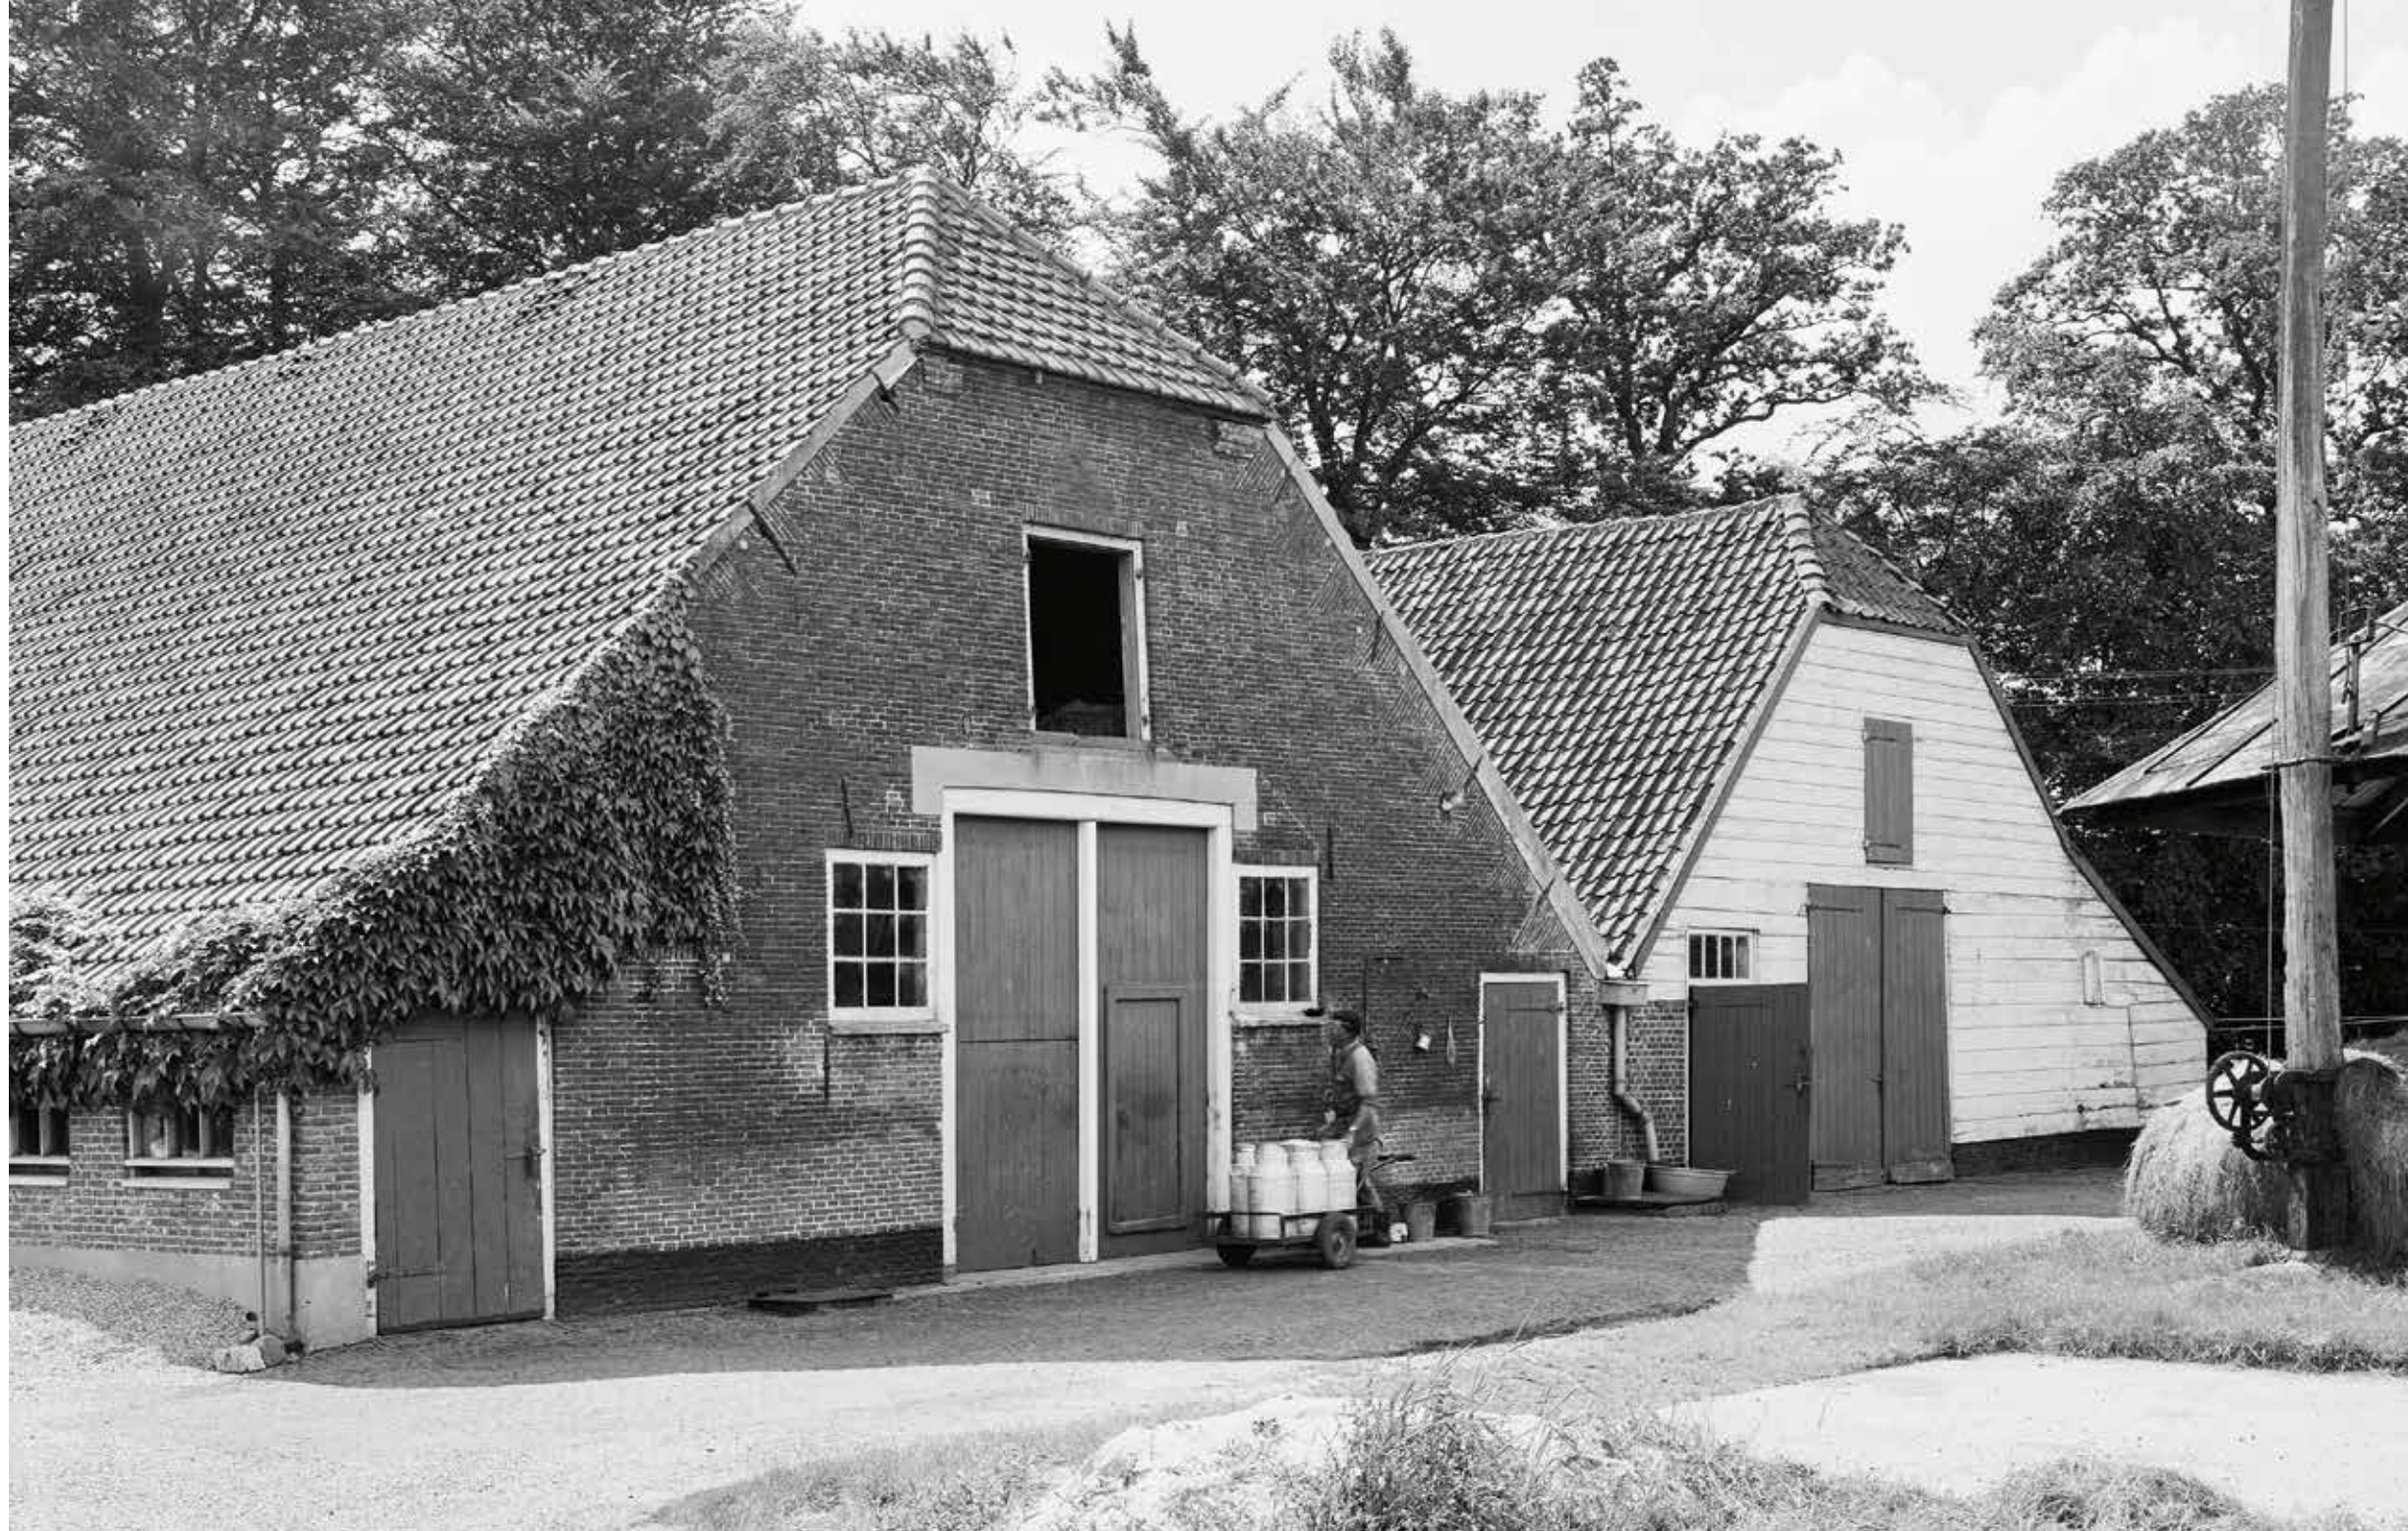
BOERDERIJ IN DE BILT 1968 Boerderij Den Hoek dateert uit de 18de eeuw. De boerderij is in de loop der jaren verschillende keren uitgebreid. De schuur was oorspronkelijk korter maar werd in de tweede helft van de 19de eeuw met één gebintvak verlengd zodat de achtergevels van schuur en boerderij op één lijn kwamen. De achtergevel van de boerderij kent een symmetrische indeling met in het midden de grote deeldeuren. Daarnaast bevinden zich twee vensters in een variant op het 17de-eeuwse 'melkmeisje'. De betonnen bovendorpel is van veel later datum. Oorspronkelijk had de boerderij drie kapbergen wat duidt op een grote (hooi)productie. In het voorhuis bevindt zich een relatief kleine melkkelder waaruit kan worden afgeleid dat de kaasmakerij geen grote plaats innam. Op de foto is de kapberg nog in gebruik. Anno 2013 heeft de boerderij geen agrarische functie meer.

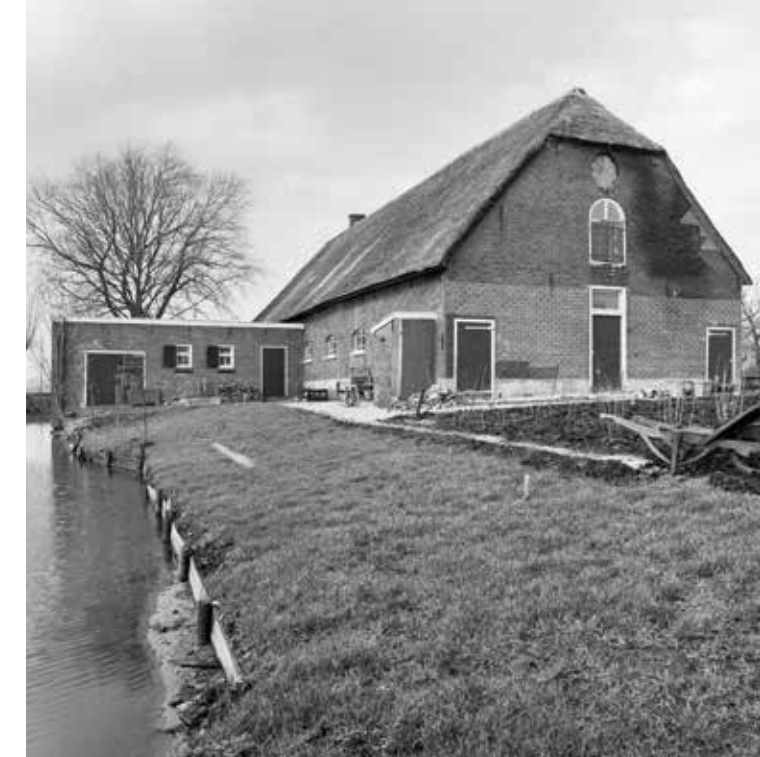
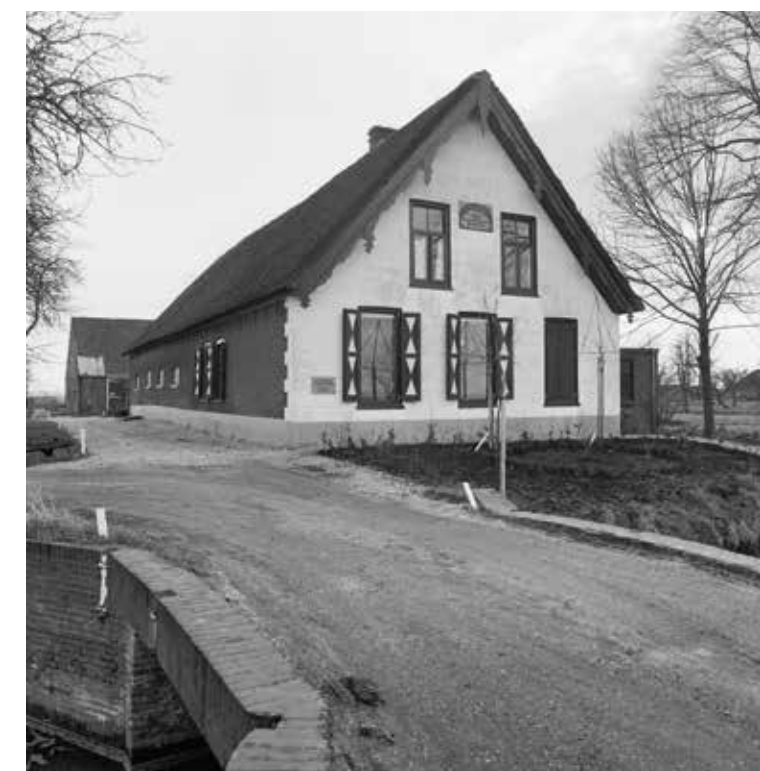
BOERDERIJ IN HOENKOOP 1978 Achter- en voorzijde van een boerderij in Hoenkoop. In de achtergevel zijn geen grote deeldeuren aanwezig, maar wel een smalle deur in het midden. Hierachter ligt de voergang. De deuren aan de zijkanten zijn voor de mestgang. Deze boerderij kent in tegenstelling tot veel Gooise boerderijen geen dwarsdeel met deeldeuren in de zijgevel, maar een middenlangsdeel. Boven de deur bevindt zich het hooiluik dat toegang geeft tot de zolder. De kapberg voor de hooiopslag is inmiddels verdwenen. Links tegen de gevel is de plee.

Voorgevels van boerderijen in dit gebied werden vaak rijker uitgevoerd dan de overige gevels, wat aan deze boerderij duidelijk zichtbaar is. De voorgevel is voorzien van pleisterwerk met een blokverband. De boeiboorden zijn rijk gedetailleerd. Op de steen tussen de twee bovenste vensters staat: 't Huis in de Ambacht-heerlijkheid Honkoop 1846'. Links van het linker venster staat op een ingemetselde steen: 'Eerste steen S. Cambier van Nooten oud 7 jaar 10 juni 1846'.

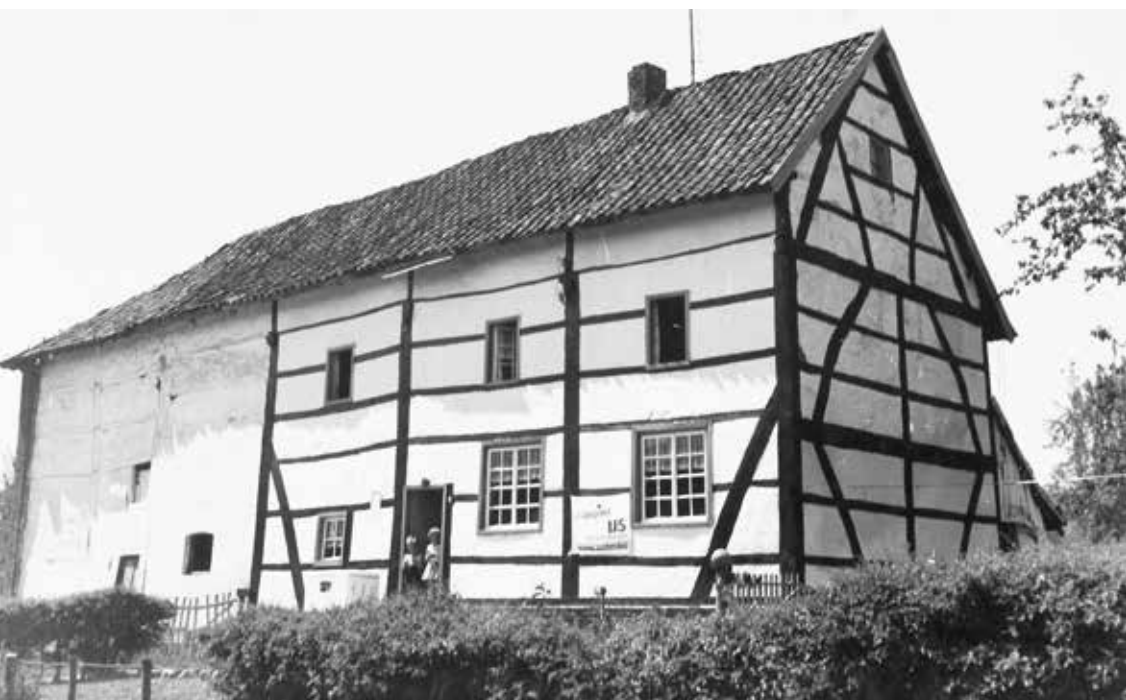
⬆️ **VAKWERKBOERDERIJ IN EPEN 1962** Er zijn bij restauraties aanwijzingen gevonden dat de vakwerkwanden doorgaans niet afgewerkt waren, maar dat deze ongeschilderd bleven. Bij deze vakwerkboerderij is duidelijk het verschil zichtbaar tussen het onbewerkte vakwerk en het zwart geschilderde vakwerk. Door de houten balken van het vakwerk zwart te schilderen valt het veel meer op. Inmiddels is dit het beeld dat we kennen van de Limburgse vakwerkboerderijen.
