HET GROTE
BOERDERIJEN
BOEK

BEN KOOIJ
JUDITH TOEBAST

*Het Grote
Boerderijen Boek
verschijnt in
2013 Jaar van
de Boerderij*

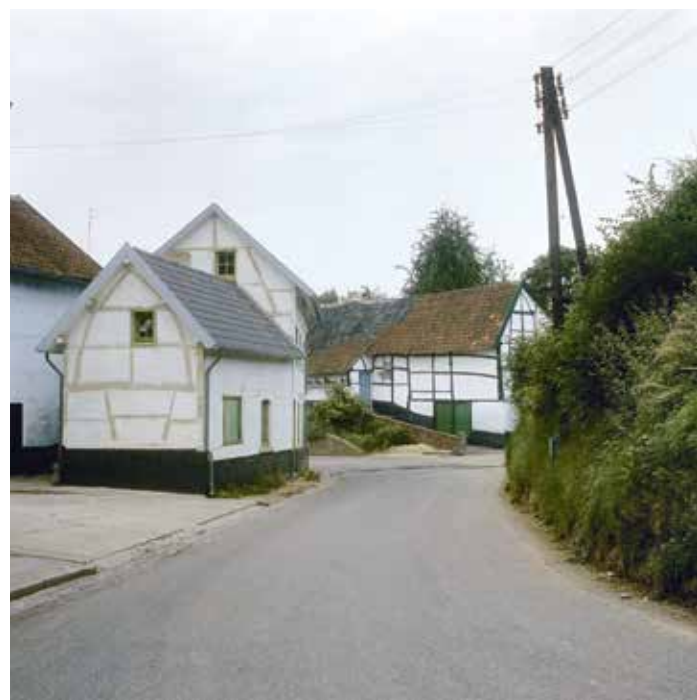
⬆️ **VAKWERKBOERDERIJ IN EPEN 1962** Er zijn bij restauraties aanwijzingen gevonden dat de vakwerkwanden doorgaans niet afgewerkt waren, maar dat deze ongeschilderd bleven. Bij deze vakwerkboerderij is duidelijk het verschil zichtbaar tussen het onbewerkte vakwerk en het zwart geschilderde vakwerk. Door de houten balken van het vakwerk zwart te schilderen valt het veel meer op. Inmiddels is dit het beeld dat we kennen van de Limburgse vakwerkboerderijen.

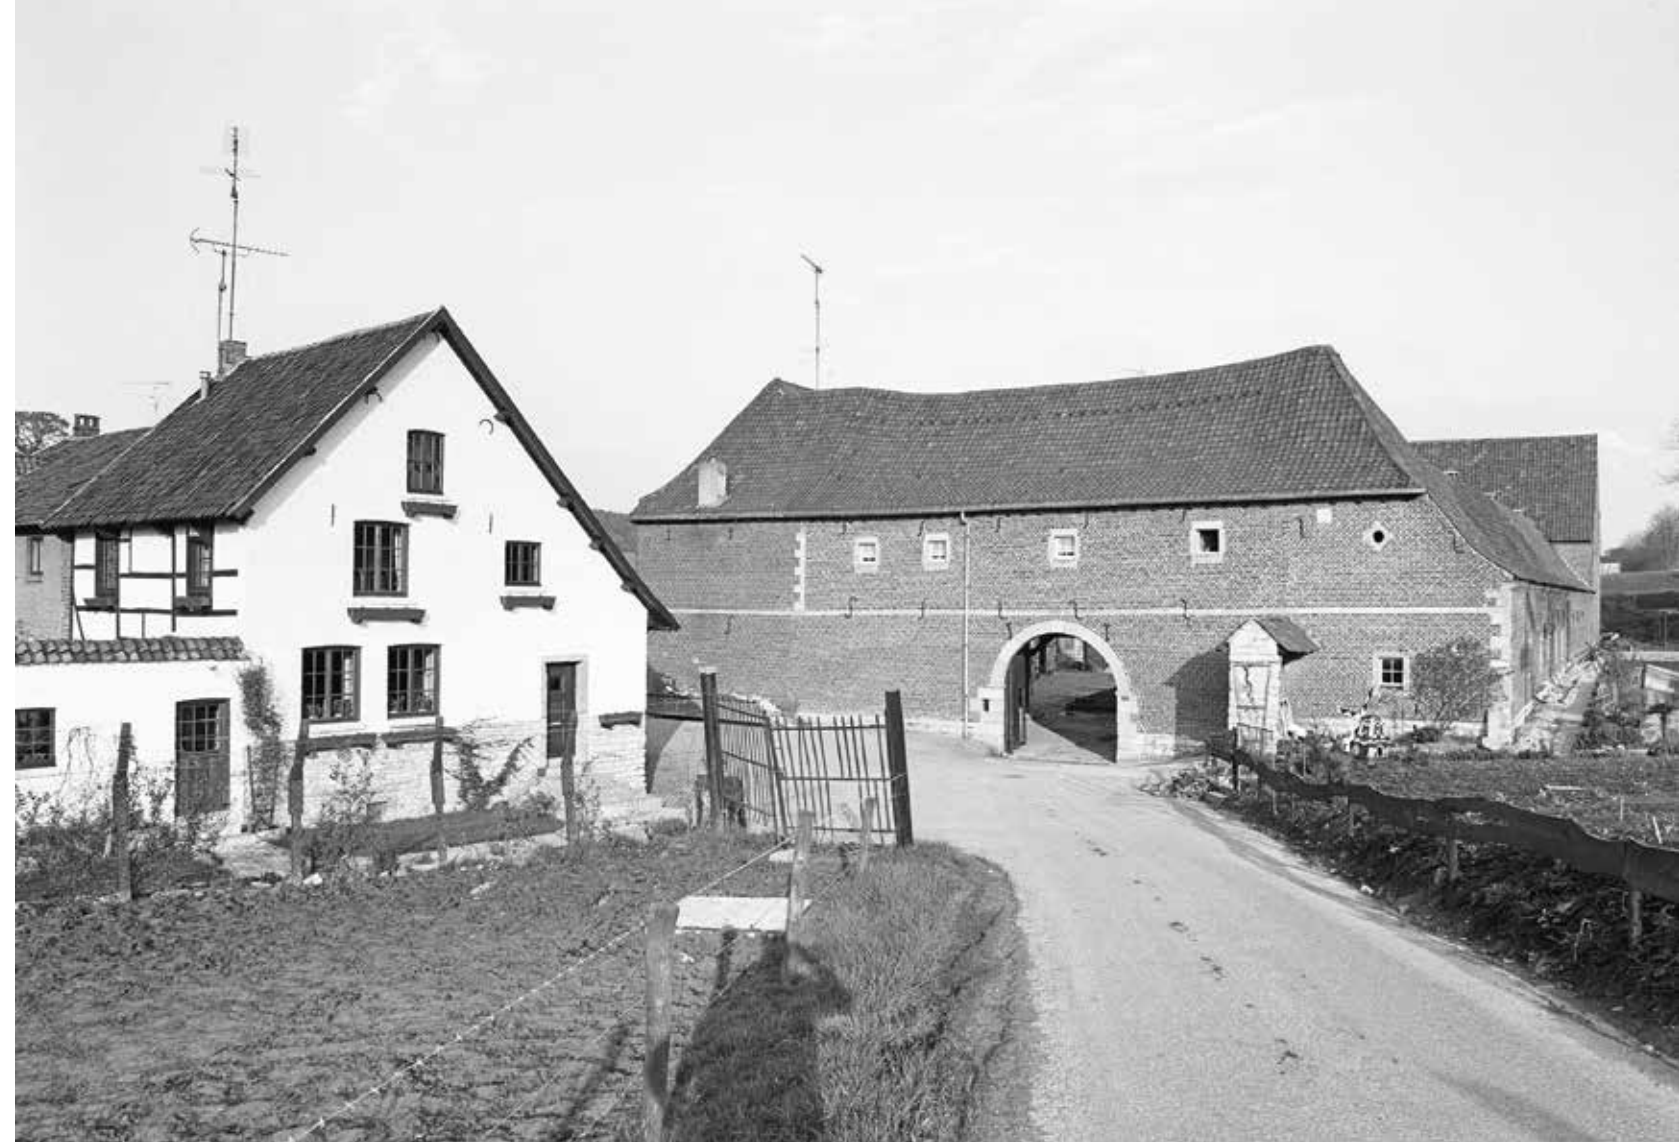
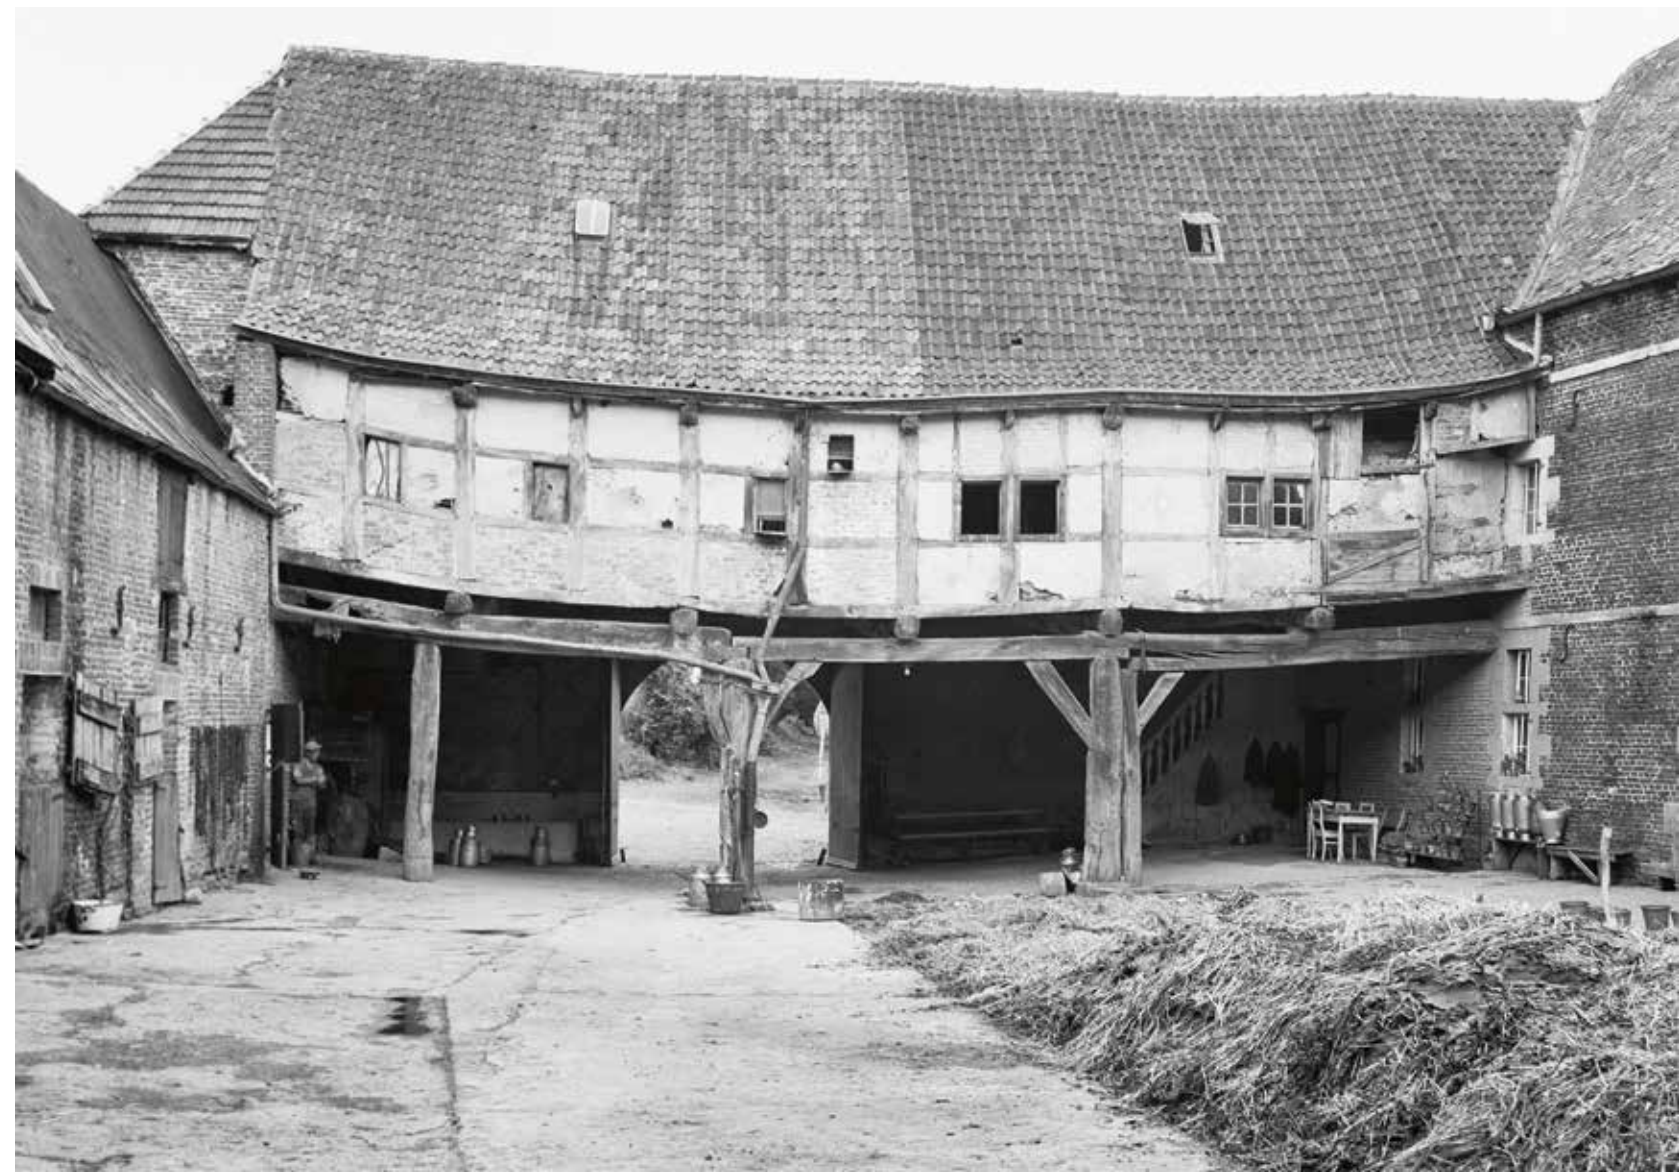
➤ **BOERDERIJ IN MAMELIS 1982/jaartal onbekend** Door het steeds uitbreiden en verbouwen van de bebouwing ontstaan schilderachtige ensembles. Hoeve Mamelis is hier een goed voorbeeld van. Beide foto's laten aan de hand van de verschillende materialen zien dat het complex in meerdere fasen zijn huidige omvang heeft bereikt. De grote hoeve Mamelis wordt reeds in 1392 genoemd. De oudste delen van de huidige boerderij zullen nog uit de late middeleeuwen stammen. De huidige verschijningsvorm is echter het gevolg van de vele verbouwingen, die met name vanaf de 17de eeuw hebben plaatsgevonden. De poortdoorgang en de vensters zijn in hardsteen uitgevoerd, hetgeen in Limburg veel voorkomt. De hardsteen kon relatief eenvoudig over de Maas vanuit Luik worden aangevoerd.
